### RAPPORT D'ACTUALISATION

### EVALUATION IMMOBILIERE

Selon correspondance du 23 mars 2026, l'Office des poursuites du district de Nyon nous a mandatés pour déterminer la valeur vénale du **feuillet N° 5'025-21 (appartement)** de la parcelle de base N° 5'025 de la commune de Nyon, dans le cadre d'une éventuelle vente forcée.

**Route du Stand 60, 1260 Nyon**

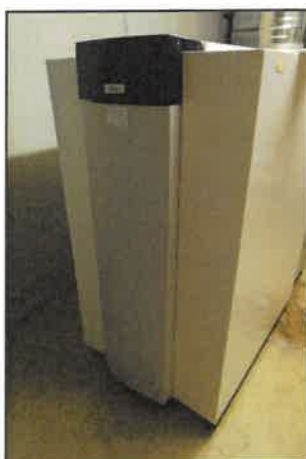
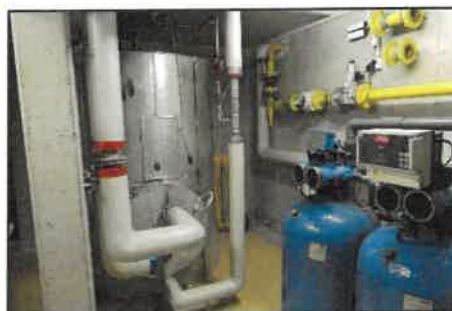
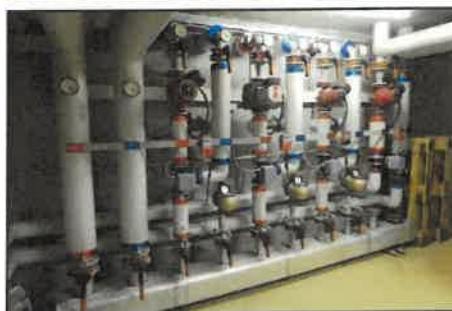
Central à gaz, diffusion de la chaleur par les sols. Chaudière à condensation et brûleur de marque Elco datant de 2014. Production d'eau chaude sanitaire par boiler raccordé sur la chaudière. Compteurs individuels pour l'eau chaude et le chauffage.
