# VALUTAZIONE IMMOBILIARE

Proprietà Quadri | mapp. 73 a Mendrisio-Ligornetto

Scopo Determinazione del valore commerciale

Committente Ufficio di esecuzione, Mendrisio

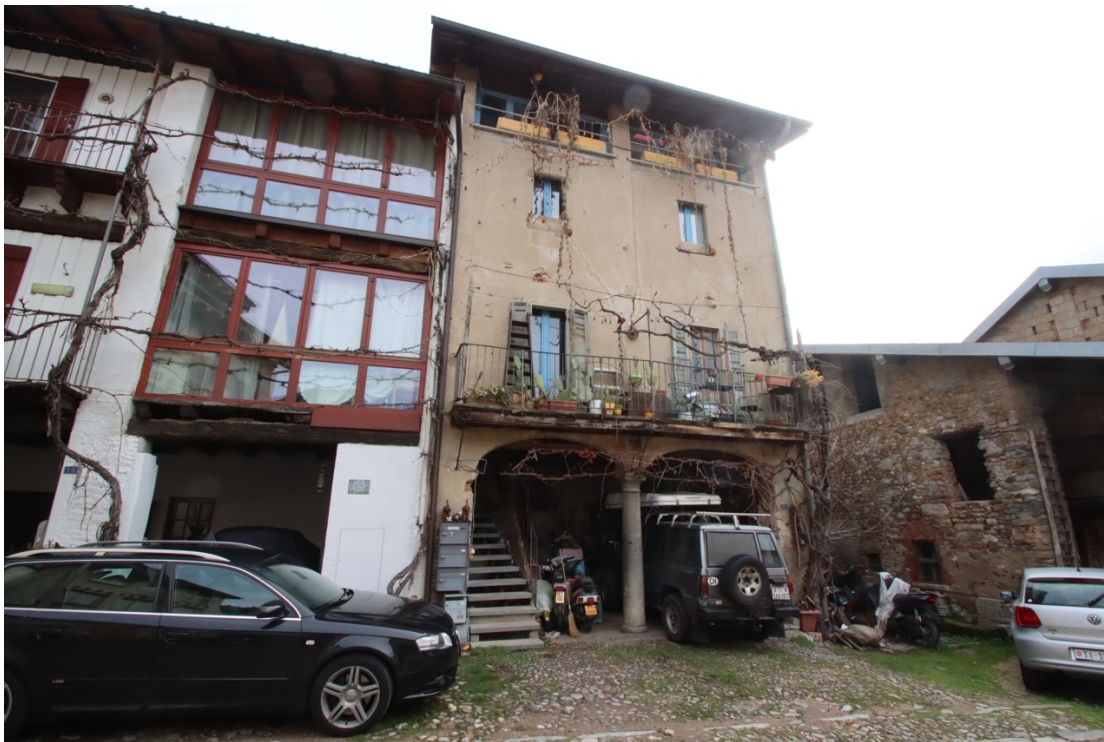
Facciata Ovest

L'involucro è in pessimo stato, i serramenti sono in discreto stato e le persiane in pessimo stato.

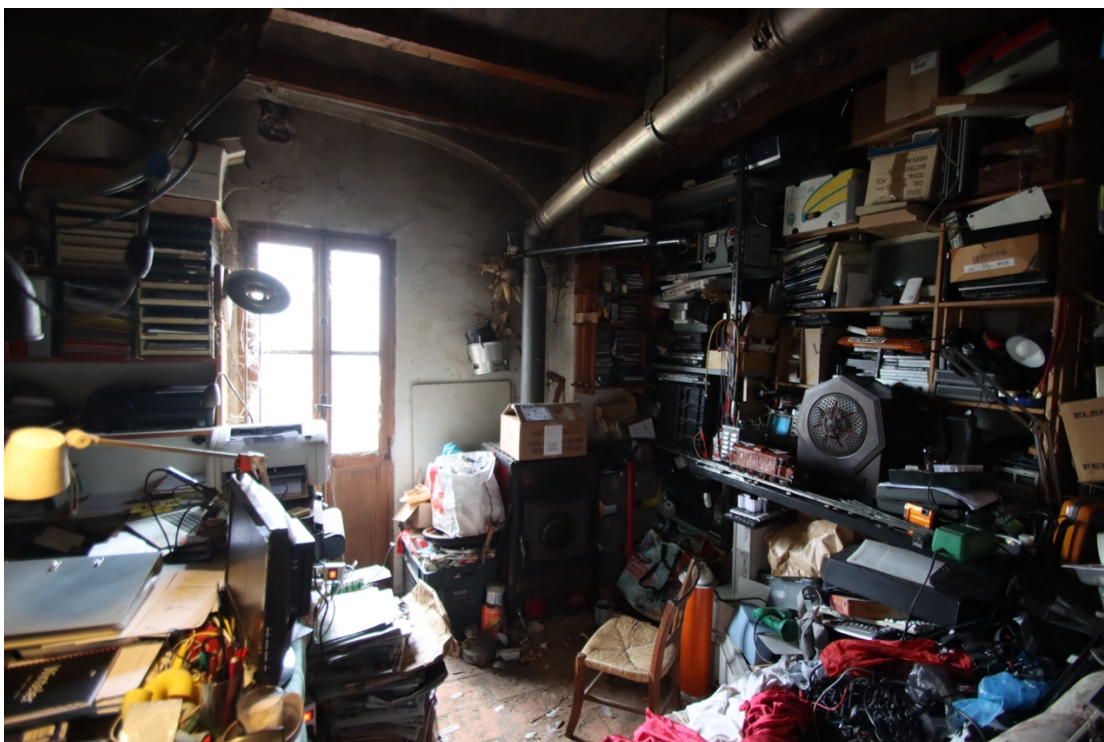
1P – Soggiorno

Vi è una notevole discrepanza di finiture e stato fra l'appartamento padronale e gli appartamenti in affitto, con gli ultimi che vantano finiture meglio curate e una manutenzione migliore.

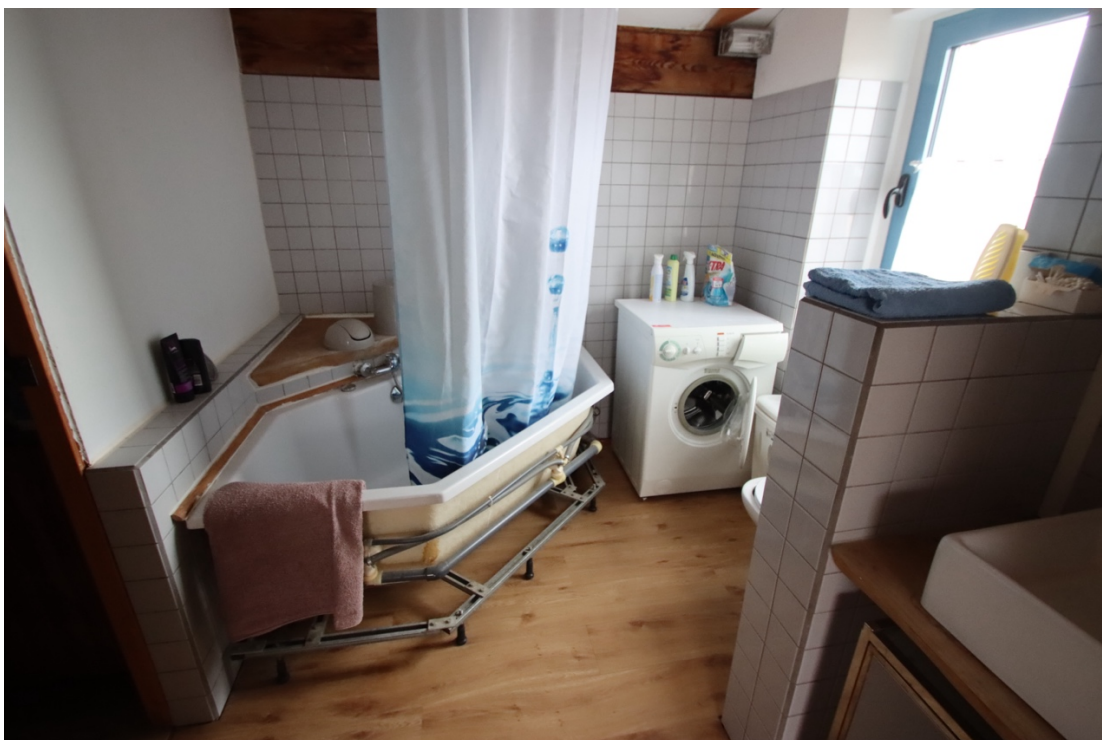
3P – Bagno

Gli impianti sono in stato accettabile e funzionali. La vasca da bagno al 3P è in fase di riparazione.

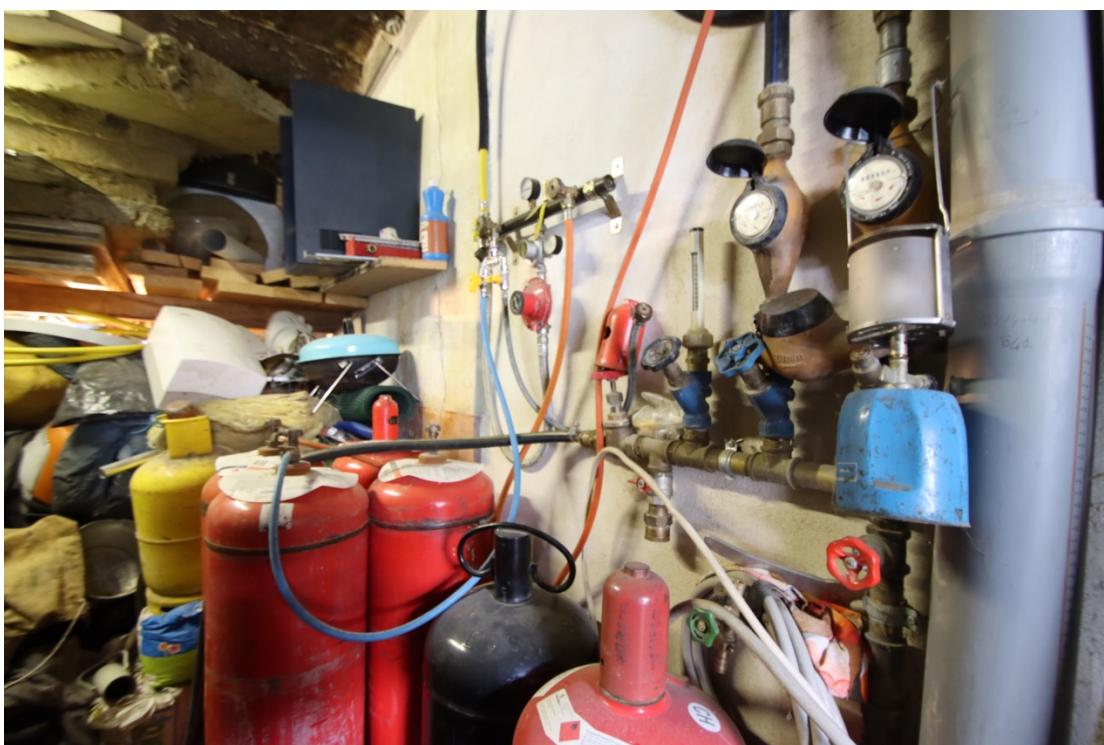
Si segnala inoltre la presenza di diverse bombole di gas per riscaldamento non stoccate secondo norme antincendio (VKF), che rappresentano un marcato rischio d'incendio.

PT – Zona tecnica, stoccaggio fuori norma VKF
