# Valutazione immobiliare

Fondi base: 2686  
Comune: Gordola  
Tipo di immobile: edificazione e terreno  
Procedura esecutiva nro: diverse

L'ufficio esecuzione di Locarno ha incaricato lo Studio AT - architettura e tecnica di Massimo e Luigi Biffi sagl di eseguire una stima del valore di mercato delle proprietà. Oggetto della valutazione è il mappale 2686 di Gordola, compreso l'edificio che vi sorge, una casa unifamiliare.

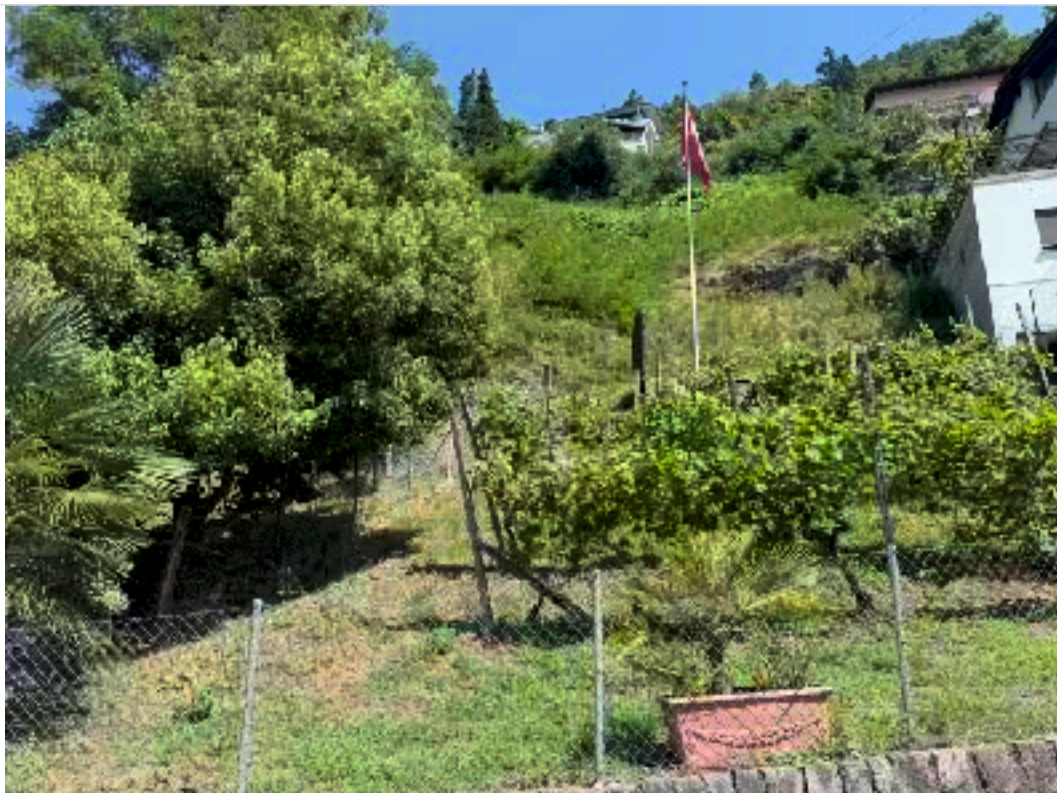
Vista del terreno dalla strada

Il mappale mostra un'elevata pendenza per cui l'edificazione su di esso dovrà tenere conto di aspetti geologici e strutturali.

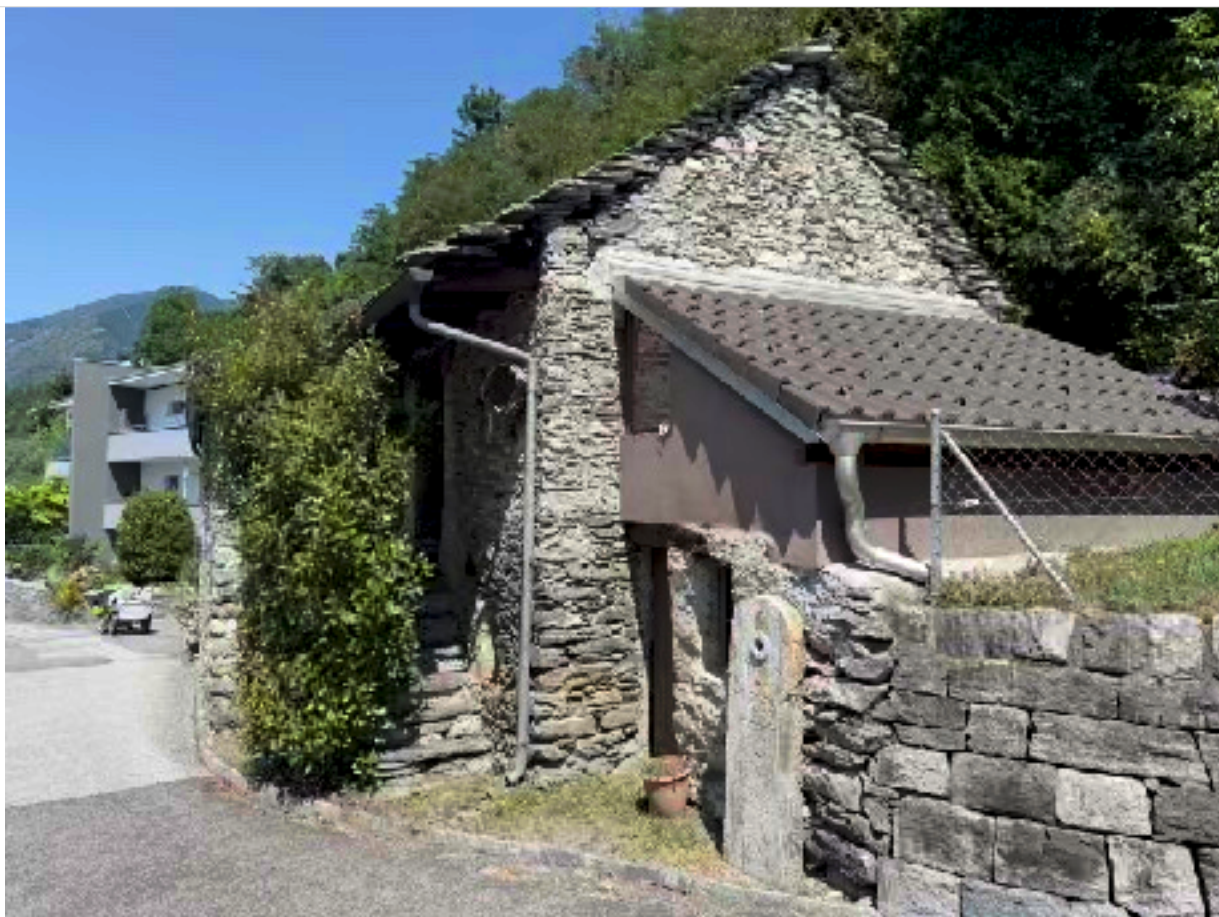
Lato del rustico

Dalle fotografie emerge come il rustico in questione con annesso piccolo edificio, non abbia un particolare valore residenziale o immobiliare, anche in considerazione delle sue esigue dimensioni.

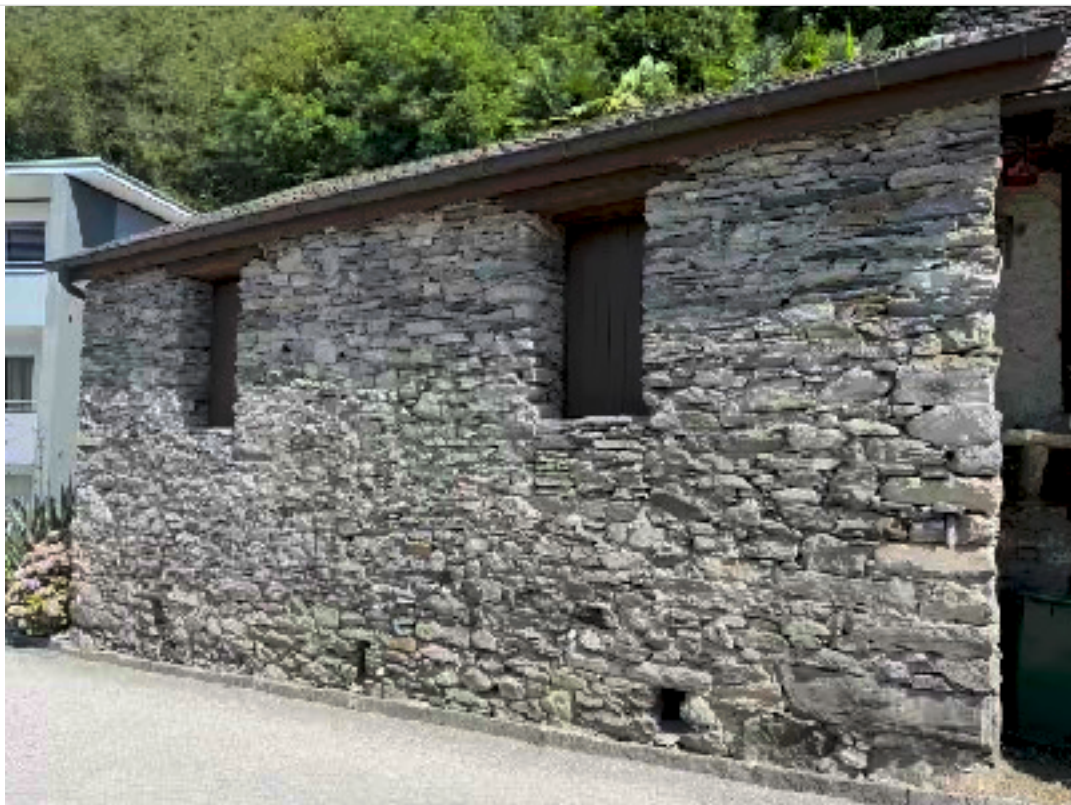
Fronte strada del rustico
